**CARACTERIZAÇÃO MECÂNICA E METALÚRGICA DE UM ELO DE
CORRENTE DE AMARRA EM AÇO PARA APLICAÇÃO NAVAL NA
INDÚSTRIA DO PETRÓLEO**

Dissertação para obtenção do Título de Mestre em Engenharia

Porto Alegre
2017

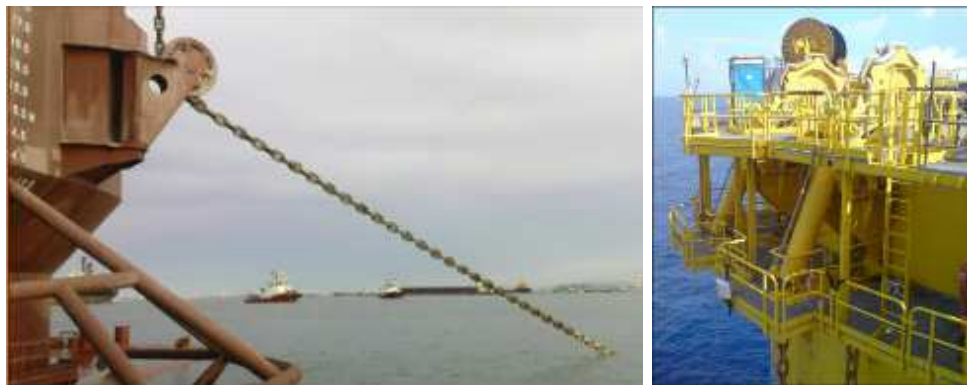
Figura 2.4 – Amarras dispostas em estruturas navais na indústria do petróleo.

Esses componentes estão dispostos junto à plataforma (Figura 2.4) e sobre o leito marinho unidos às âncoras. Além de ser utilizada nos sistemas de ancoramento de plataformas, são utilizadas nos sistemas de sustentação de tubos submarinos híbridos em águas ultra profundas. Nesses sistemas as amarras de correntes de aço estão localizadas entre a boia e o tubo submarino híbrido (*Free Standing Hybrid Riser – FSHR*) (Figura 2.5) (TECHNIP, 2012) (THECNIP, 2015).

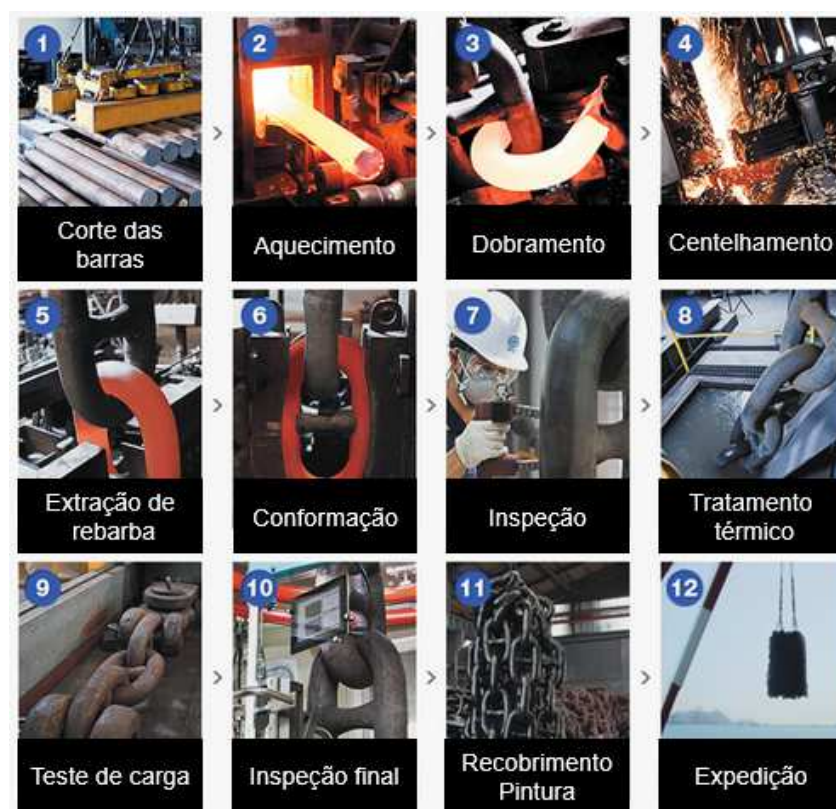
Figura 2.7 – Exemplo da sequência de processo de fabricação de correntes de amarras.

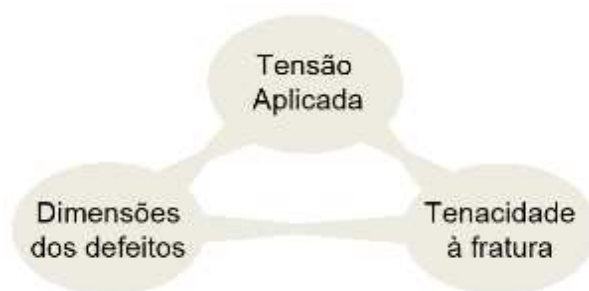
Figura 2.16 – Variáveis abordadas na Mecânica da Fratura.

A mecânica da fratura é uma ferramenta fundamental no conhecimento do desempenho mecânico de materiais e componentes submetidos a um campo de tensões com um defeito prévio. Esse método é capaz de mensurar a tenacidade do material em análise, possibilitando determinar se um defeito poderá levar o componente à fratura catastrófica para tensões normais de serviço e, ainda, determinar o grau de segurança do mesmo (STROHAECKER, 2005). Na Figura 2.16 podem ser observadas as variáveis abordadas na mecânica da fratura.

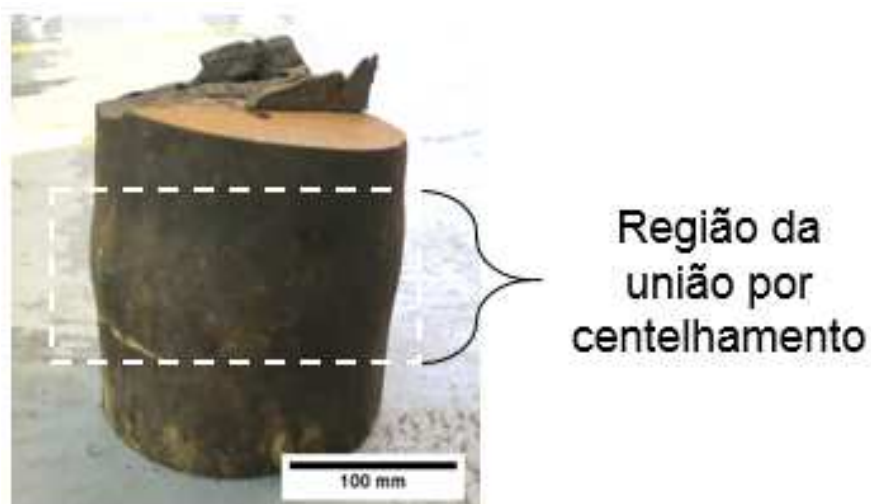
Figura 3.3 – Segmento unido por centelhamento

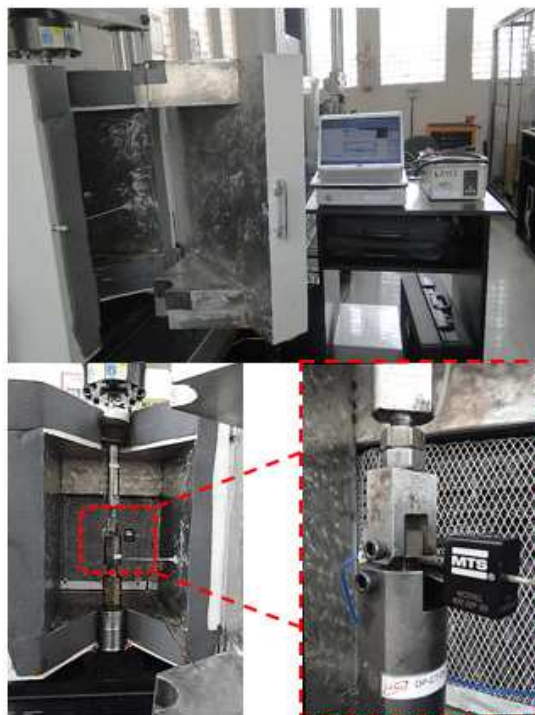
Figura 3.12 – Equipamentos para ensaio de CTOD à baixa temperatura

A pré-trinca foi realizada através da aplicação de carregamentos cíclicos no corpo de prova, com ΔK de $15 \text{ MPa}\sqrt{\text{m}}$, razão de carga (R) de 0,1 e frequência de 10 Hz. Essa abertura foi assistida pelo extensômetro de fratura que monitora o crescimento da trinca de maneira que a relação a/W seja de 0,5.

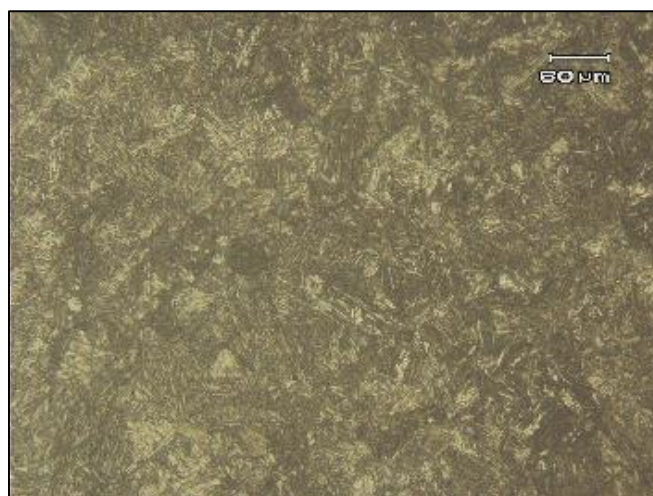
Figura 4.4 – Micrografia em M.O. da amostra com estrutura predominante martensítica revenida. Reagente Nital 2%

A análise microestrutural apresentou camada descarbonetada superficial de aproximadamente 200 μm de profundidade (Figura 4.3). A microestrutura da amostra é predominante de martensita revenida (Figura 4.4). A zona de solda revelou uma região de aparência clara com formação de bainita e martensita revenida (Figura 4.5 e Figura 4.6). Essa zona tem aproximadamente 330 μm de largura e a aparência clara é resultante do processo de soldagem por centelhamento.

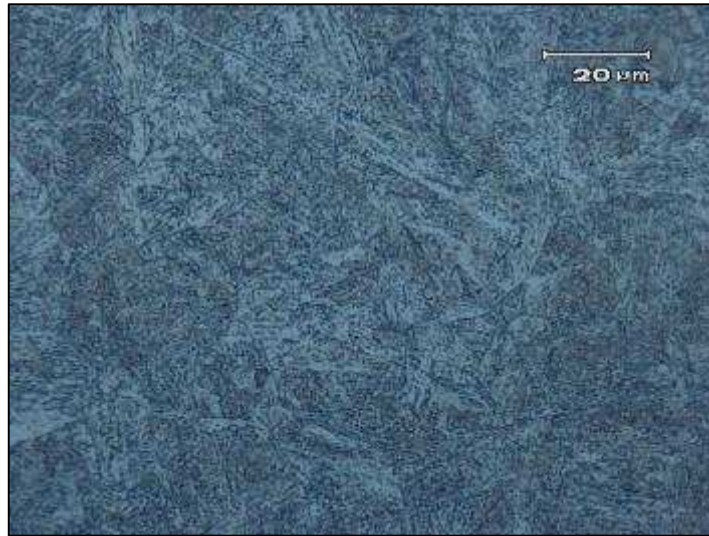
Figura 4.6 – Micrografia em M.O. da região da zona de solda com estrutura martensítica. Reagente Nital 2%

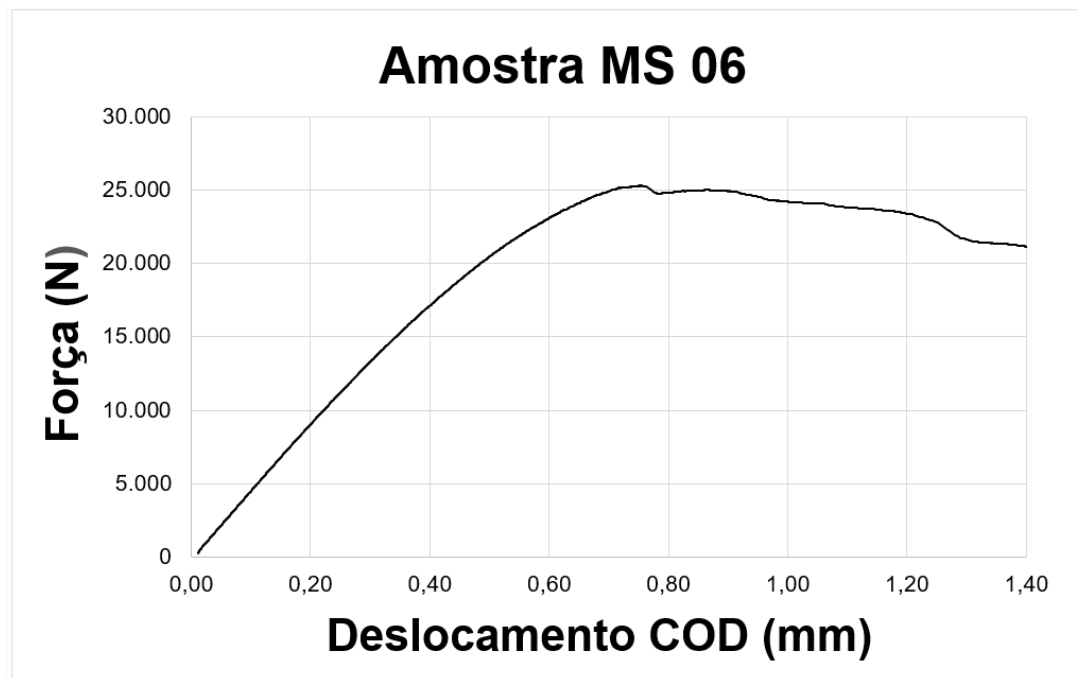
Figura 9.9 – Gráfico de ensaio de CTOD da amostra MS 06
